RAPPORT D'INTERVENTION WASH CHOLERA
Rapid Response Mechanism

Sous-préfecture de Ndjoukou

Du 16 août au 07 septembre 2016
Rapport d'intervention WASH Choléra

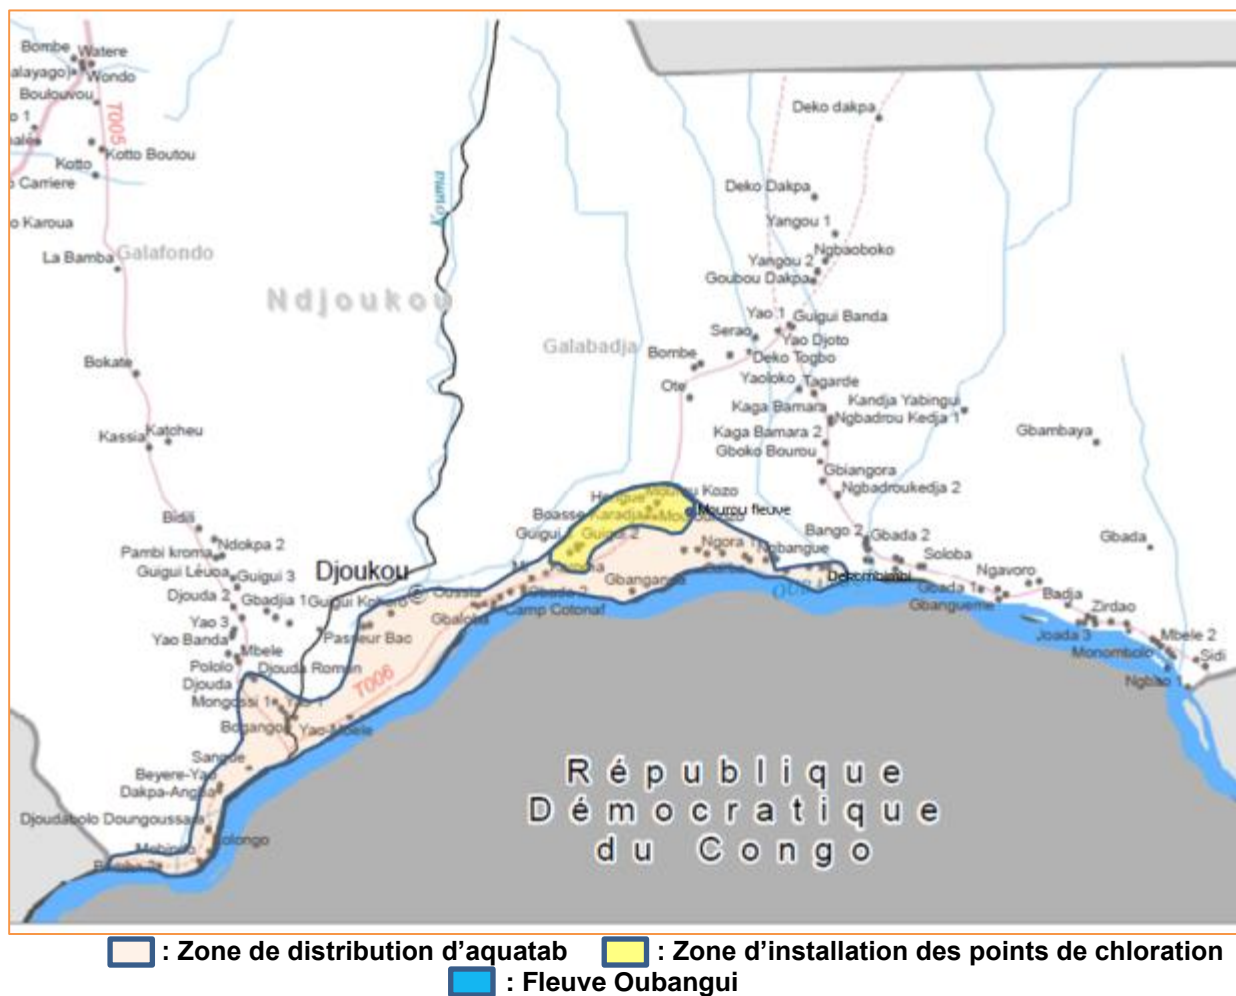
Cette activité a consisté prioritairement en l'installation de points de chloration et en la distribution de produits de traitement/désinfection à domicile. En règle générale, les points de chloration ont été installés au niveau des puits dont l'eau présentait une turbidité inférieure à 20 NTU. Au total 12 points de chloration ont été installés dans 4 groupements et villages (Mourou fleuve, Mourou Kozo, Gbondo et Sessé Kwé Sessé). Le fonctionnement de ces points est assuré par 21 agents chlorateurs formés et équipés à cet effet, soit théoriquement 1,75 agents chlorateurs par point d'eau au lieu de 2 comme projeté. Cette différence s'explique par la difficulté à trouver suffisamment de personnes qui savent lire et écrire dans la communauté. La motivation a également été un critère déterminant pour le choix de ces Réco, car étant essentielle à l'accomplissement de leur fonction qui se trouve être la plus exigeante de toutes les fonctions des Réco formés. En effet, la présence des agents est requise quasiment toute la journée au détriment de leurs activités champêtres. Ce sont 572 ménages

Figure 3: Couverture de la zone cible en aquatab et en points de chloration
